GUTACHTENNUMMER: 16190177

Gutachten

Betreff	Minderwertgutachten
Besichtigungsdatum / Ort	07.02.2020
Besichtigung durch	Simon Matzke
Fahrzeugart	Geländewagen
Hersteller	Audi
Modell / Verkaufsbezeichnung	Q3 TDI quatt.2.0 R4103 A7
Fahrzeug-Identnummer	WAUZZZ8U5ER117887
Anzahl Besitzer	unbekannt
Erstzulassung	28.08.2014
Nächste HU	11/2019
Fahrzeug Dokumente	ZB Teil 1 und 2 (Schein und Brief) lagen nicht vor ZB Teil 1 (Schein) nicht entgegen genommen
Fahrzeug Kennzeichen	Kennzeichen nicht entgegen genommen
Laufleistung	140.889 km / abgelesen
Farbe / Farbcode	Brillantschwarz
Antriebsart	Allradantrieb
Kraftstoffart	Diesel
Hubraum / Leistung	1.968 ccm/ 103 kW
Zylinder / Schadstoffklasse	4
Anzahl Türen / Anzahl Sitze	5 / 5
Getriebe	Automatik
Anzahl Gänge	7
Polster / Farbe	Stoff / Schwarz
Anzahl Schlüssel	2 von 2 Schlüsseln vorhanden
Wartungsheft / Wartungsnachweis	vorhanden / unvollständig
Restlauf bis Service	-100 km

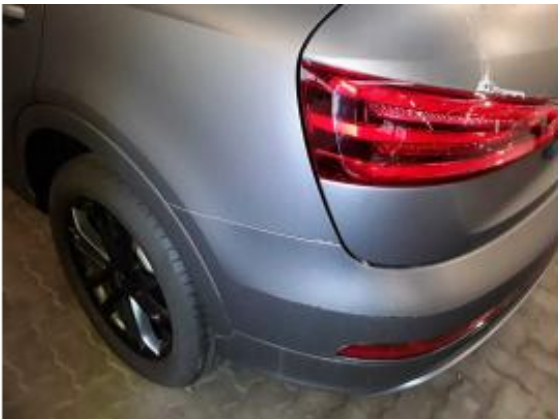
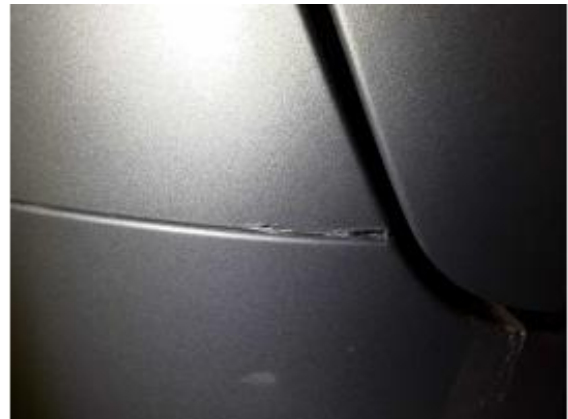
Beschädigung 1: Seitenwand links: Seitenwand - Kratzer - auslegen / polieren

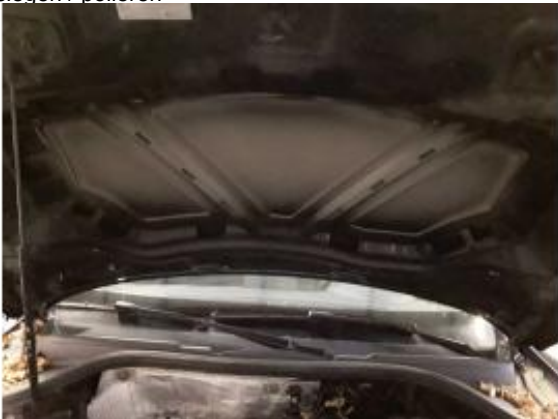
Beschädigung 3: Motorhaube: Dämmmatte - fehlt - erneuern

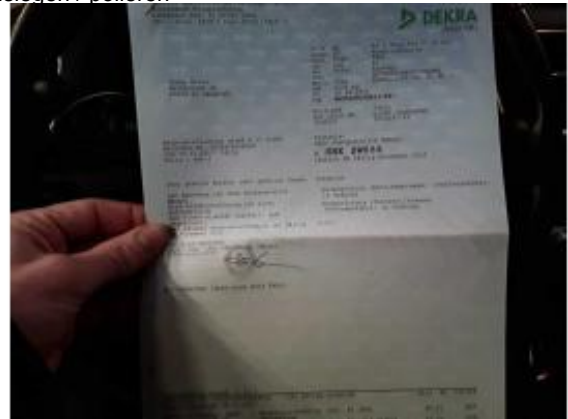
Beschädigung 4: Sonstiges: Hauptuntersuchung - fällig - erneuern

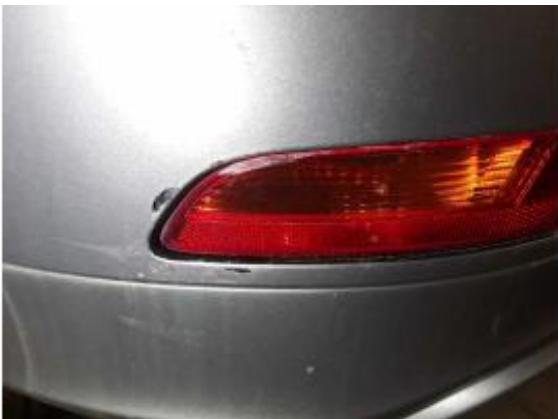
Beschädigung 5: Stossfänger hinten: Rückstrahler links -

verkratzt / verschürft - erneuern

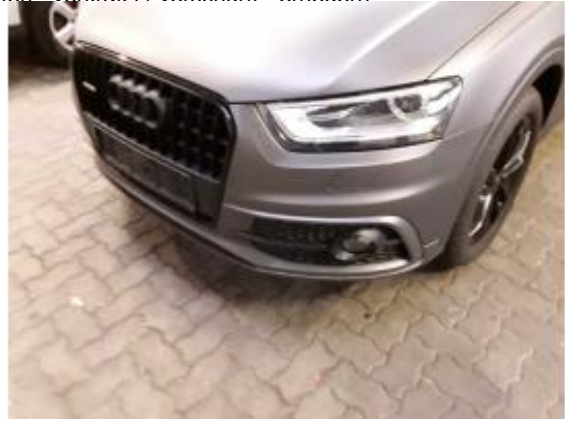
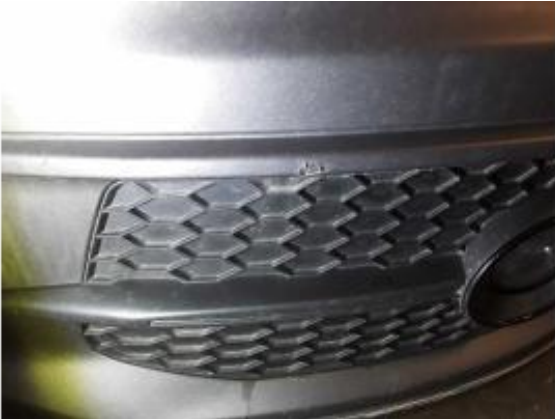
Beschädigung 7: Stossfänger vorn: Stossfänger vorn - verkratzt / verschürft - Smart Repair

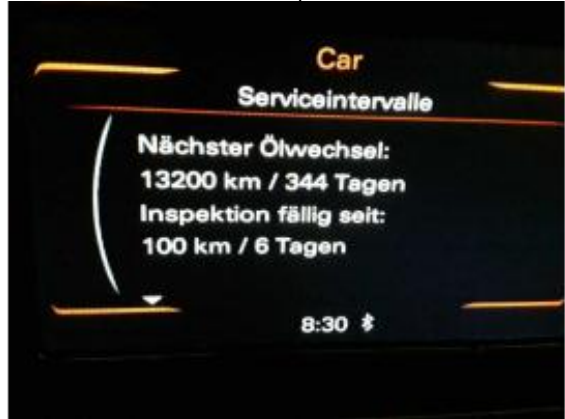
Beschädigung 9: Sonstiges: Inspektion/Wartung (Ohne Ölwechsel) - fällig - erneuern

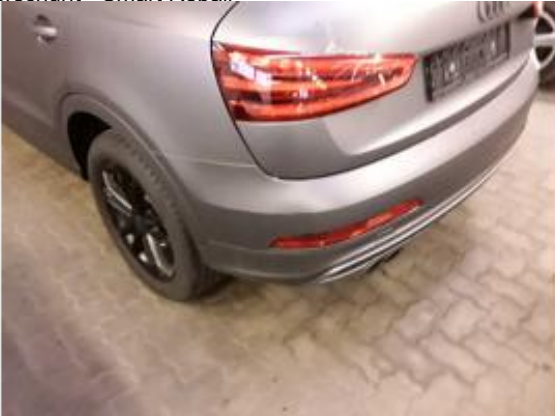
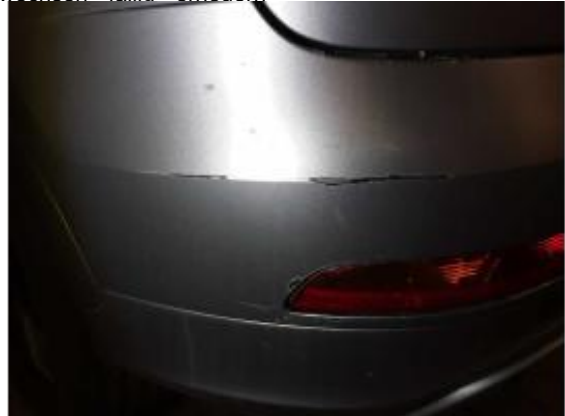
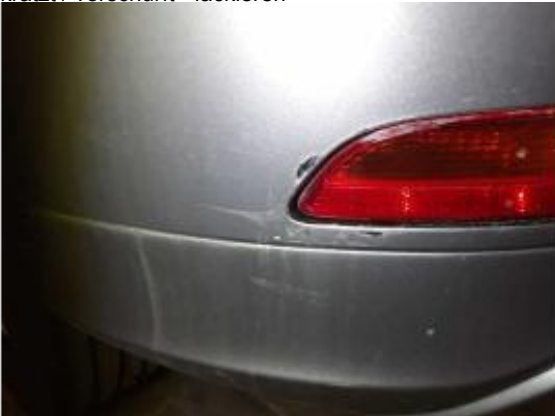
Beschädigung 10: Stossfänger hinten: Stossfänger hinten - verkratzt / verschürft - lackieren

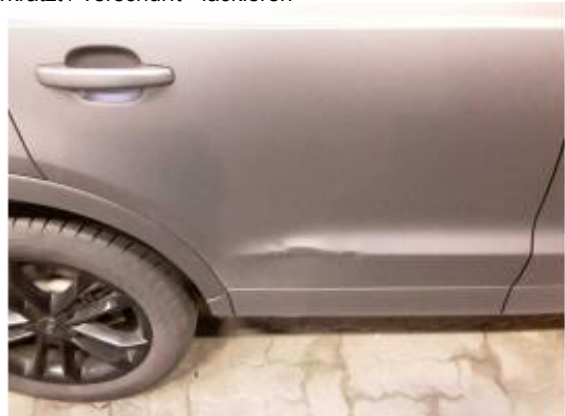
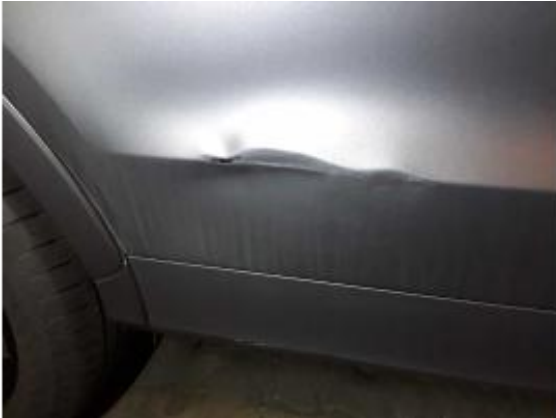
Beschädigung 12: Tür hinten rechts: Tür - Delle / Lackschaden - instandsetzen und lackieren

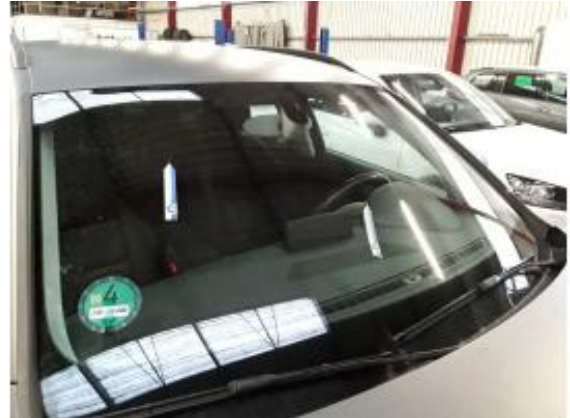
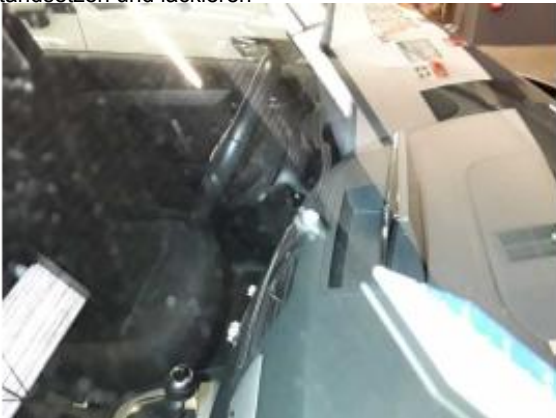
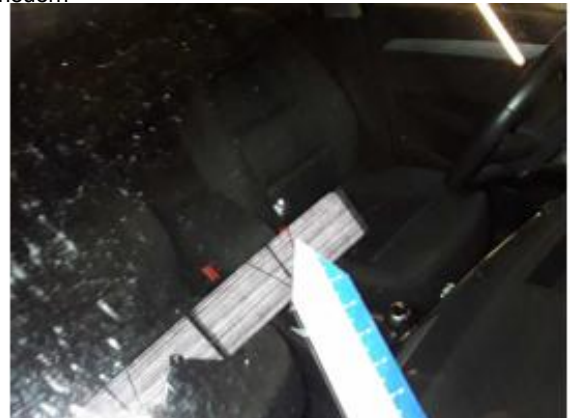
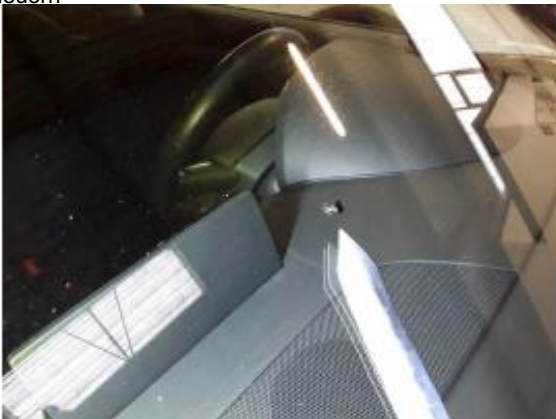
Beschädigung 13: Verglasung: Frontscheibe - Steinschlag - erneuern

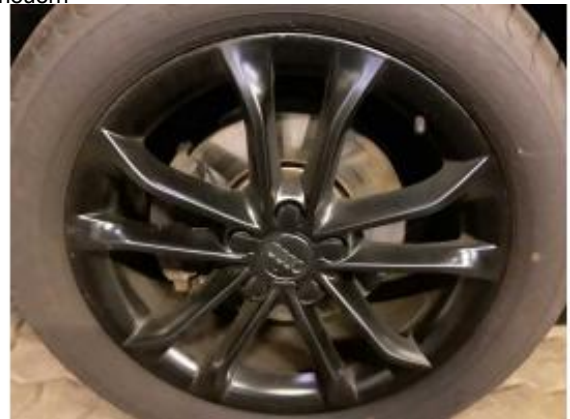
Beschädigung 14: Rad/Reifen: Felgensatz komplett - abweichend Auslieferungszustand - erneuern
